# Érosion et conservation des sols dans la région du Lac-Saint-Jean – Saguenay

Auguste Mailloux et Armand Dubé

Volume 3, numéro 5, 1958

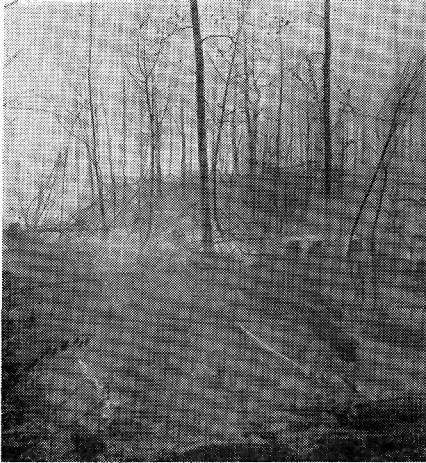
FIGURE I

Le feu est l'instrument par excellence de destruction de la forêt et une des causes les plus grandes de la dégradation du sol.  
(Canton Parent, Roberval, P. Q.)

Parmi les causes de l'érosion imputables à l'action de l'homme, on peut citer : les déboisements des pentes fortes et des plaines sablonneuses ondulées, les incendies répétés (figure 1),<sup>1</sup> les labours et les hersages dans le sens de la pente (figure 2), le surpâturage (figure 3 et 4), les labours d'automne sur les pentes limoneuses ou argileuses, le déboisement suivi de labours profonds en sols sablonneux (figure 5), la culture répétée des pois sur les pentes raides argileuses, le brûlage de l'humus ou son enfouissement profond, etc. . . .

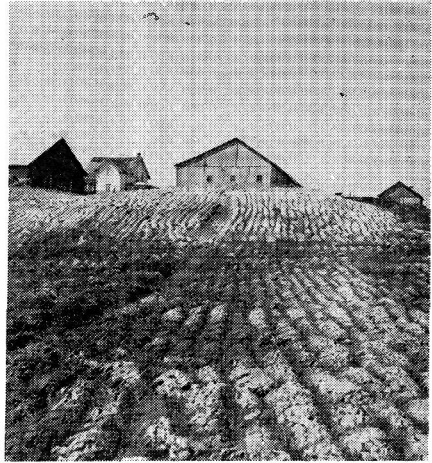
FIGURE II

Façon condamnable d'exécuter les labours. La dérayure au centre est une réelle provocation au ravinement.  
(Saint-Henri-de-Taillon, Lac-Saint-Jean, P. Q.)

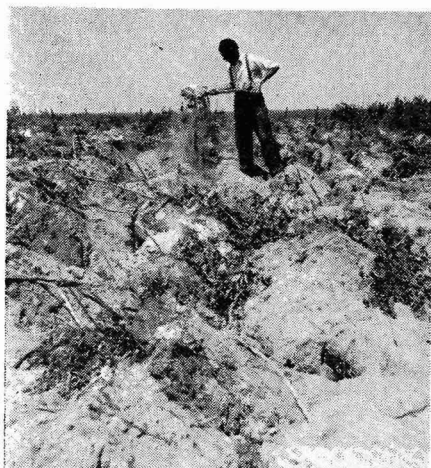
FIGURE V

Labour de profondeur exagérée sur sols sablonneux (séries de l'Afrique et de Parent). Sols guettés par l'érosion éolienne, on verra bientôt ces buttes poudrer au vent.  
(Mistassini, Roberval, P. Q.)

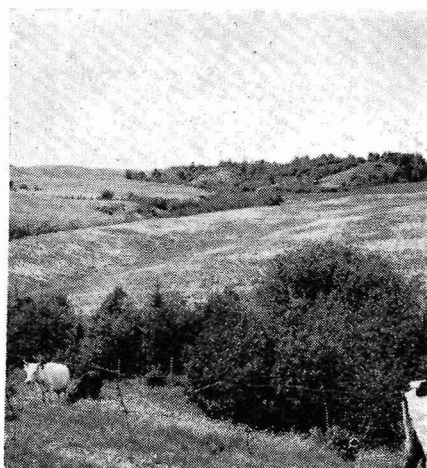
FIGURE VI

Terrains de classe III. Au centre, érosion en nappes sévères ; on n'a pas su prévenir l'érosion. À l'arrière-plan : butte à demi déboisée : Classe IV et V.

Les gouttes de pluie en tombant sur les sols nus détachent et dispersent les particules terreuses (érosion par battage). L'eau ruissellante (ruissellement diffus) en s'écoulant le long des pentes comme une nappe, entraîne de minces tranches de sol (érosion en nappes [figure 6]). Insidieuse, cette érosion est la

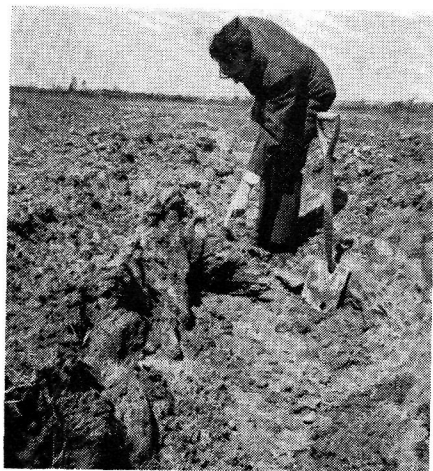
FIGURE XI

Naissance d'un ravin dans un champ de  
culture sarclée.  
(Saint-Méthode, Roberval, P. Q.)

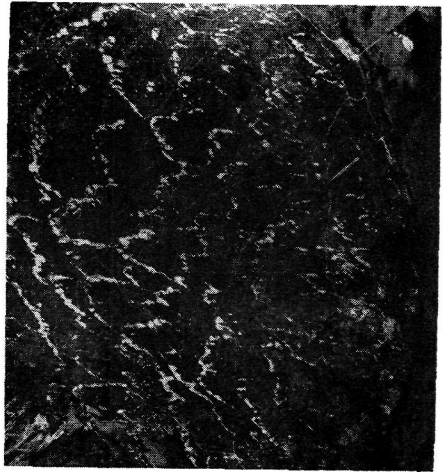
FIGURE XIV

Champ de dunes longitudinales jadis fixées par une forêt de pins de Bank et reprises par le vent après le déboisement et les incendies.

L'érosion par le vent se manifeste avec ampleur sur les sables secs et ondulés, particulièrement sur les plaines sablonneuses nommées « friques » (figure 14). Ces plaines sans cesse dénudées et balayées laissent voir de grandes taches claires qui vont sans cesse grandissantes. Les sables en coteaux sont remaniés en dunes mouvantes (figure 15).

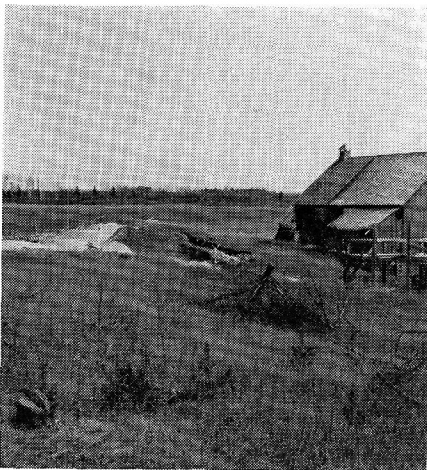
FIGURE XV

Ferme abandonnée sur les « coteaux » de Péribonka. Les sables, ayant perdu leur couverture protectrice, la forêt, sont soulevés par le vent : l'homme doit fuir...

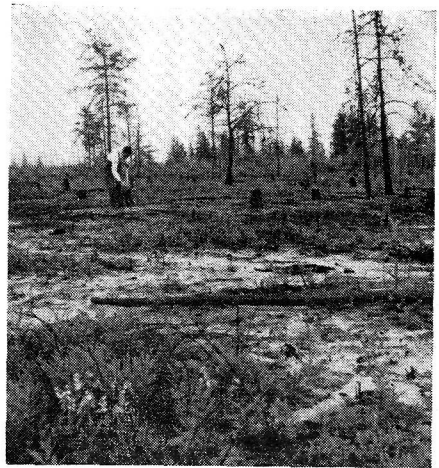
FIGURE XVI

Le feu parachève l'œuvre néfaste d'une coupe abusive, consume la mince couche d'humus et laisse le sable nu et stérile. « La forêt précède les hommes, les déserts les suivent » (Chateaubriand).

De grandes étendues ont été déboisées à tort et livrées aux incendies, laissant un sol dénudé et sans défense (figure 16).

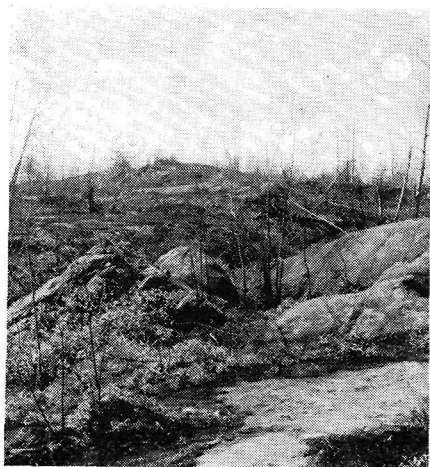
FIGURE XVII

« Cran » mis à nu par le déboisement et le feu.  
Pratique absolument condamnable.  
(Canton Taillon, Lac-Saint-Jean, P. Q.)

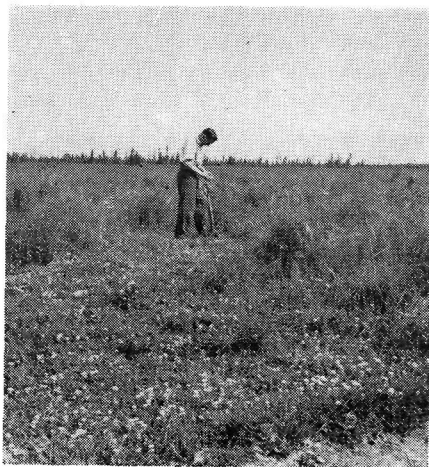
FIGURE XVIII

Bonne pousse de trèfle blanc sauvage favorisée par la conservation de l'humus, le chaulage et des applications de fumier.  
(Normandin, comté de Roberval, P. Q.)

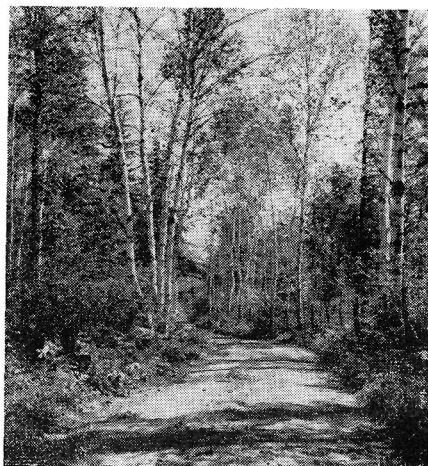
FIGURE XX

Avant l'intervention de l'homme c'est la forêt bienfaisante qui assure l'équilibre normal des agents naturels.  
(Sainte-Marguerite, Roberval, P. Q.)

La connaissance la plus complète du milieu physique et humain, des différentes formes et des divers types d'érosion, etc., aidera les cultivateurs à utiliser les systèmes de culture et les façons culturales les mieux adaptées à la nature de son sol pour la réduction et la prévention de l'érosion du sol. On conseille, en outre, les rotations visant à augmenter le contenu organique du sol, son pouvoir de rétention d'eau, la culture en contour ou en bande, là où elle est praticable, l'engazonnement ou reboisement des pentes raides, le paillage, le reboisement des plaines de sable secs (figure 20), la fixation des dunes (conifères, plantes arénicoles), etc. (figure 19).
